# 낙성대 삼층석탑 보존처리 사례 연구

The Case Study on the  
Conservation of Three-storied  
Stone Pagoda at Nakseongdae

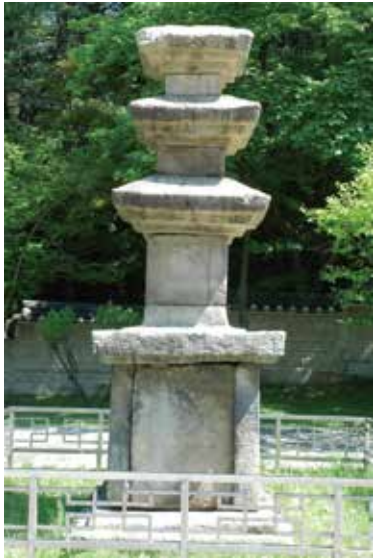
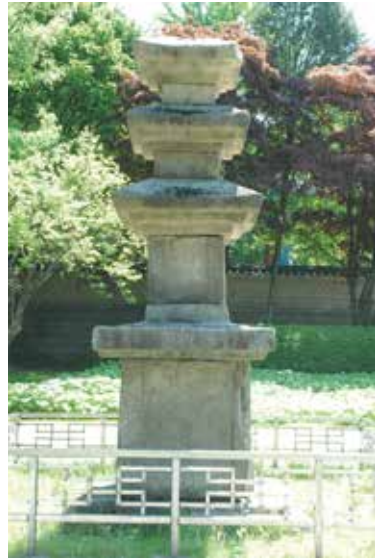
도1. 낙성대 삼층석탑 전경

낙성대 삼층석탑은 고려시대 인헌공 강감찬(仁憲公 姜邯贊, 948~1031) 장군을 기리기 위해 그의 생가 터에 세워졌던 것이다. 1974년에는 강감찬 장군을 위한 사당을 지어 ‘안국사’라 이름하고 주변을 정비하면서 석탑을 현재의 위치로 이전하였다. 1층 탑신에는 ‘강감찬 낙성대(姜邯贊 落星堡)’ 글씨가 각자되어 있다. 현재 상륜부는 유실되어 남아 있지 않다<sup>(도1)</sup>.

남측면에는 상대갑석과 기단석 면석 사이에 시멘트 몰탈이 보이고 1층 탑신석 좌측부분에 균열이 관찰된다. 동측면은 좌측 지대석 일부가 탈락되어 있고 기단 면석 좌측부분에 표면 오염이 확인된다. 또한 기단갑석 상부와 1층 탑신석 사이 및 탑신석과 옥개석 사이의 시멘트 몰탈이 보이며 1층 옥개석 상부에 흑화 오염 및 이끼류가 확인된다. 남측과 동측면 2층 옥개석 상부에는 일부 고착지의류가 서식하고 있다.

북측면의 경우 지대석과 기단 면석 전면에 흑화 오염이 확인되며 기단 갑석 상부와 1층 탑신석 사이에 시멘트 몰탈이 확인된다<sup>(도2)</sup>. 또한 각 층의 옥개석 상부에 생물 피복이 확인된다. 서측면의 경우 기단석 면석 우측 상부 일부가 탈락해 있고 기단갑석, 각층 옥개석 상부에 흑화 오염물과 생물오염이 확인된다. 특히 석탑 전반에 걸쳐

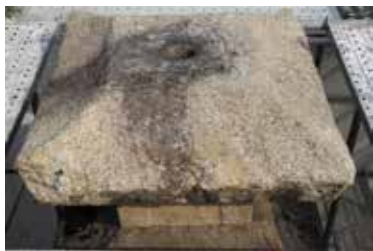
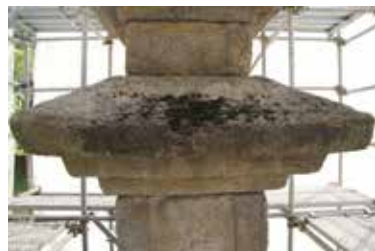
도3. 흑화 피복 및 생물 오염

기단 면석, 탑신석과 옥개석에서 갈색 변색과 흑화 오염물로 암석의 표면이 피복되어 있는 상태이다<sup>(도3)</sup>.

습식세척으로 제거되지 않는 흑화피복 무기오염물은 기계적인 방법인 미세블라스팅을 이용하여 제거하였다. 미세블라스팅은 건식 일반 블라스팅과 같은 원리이나 매우 미세한 마모분말을 사용하는 부드러운 세척 방법으로 석조물의 오염부를 섬세하게 처리하기 위하여 선정하였다. 사용 분말은 석영의 경도보다 낮은 백운석을 사

안정한 처리를 위해 사전 샘플테스트를 통하여 흑화 및 철산화물 제거의 효과를 확인하고, 처리 범위와 강도 등을 설정 한 뒤 작업을 진행하였다. 샘플테스트는 자문 회의 검토 의견을 반영하여 산성계열의 약품은 제외하고 증류수, 알코올, 아세톤, 건식세척 소도구 및 미세블라스팅을 적용하였다. 샘플테스트 결과, 미세블라스팅 방법으로 석재 표면의 손상 없이 오염물이 제거되는 효과를 확인하였다. 미세블라스팅은 3~5bar 압력과 투사거리 30cm를 기준으로 강도와 거리를 조절하였다. 또한 오염물 제거 시 과도하게 세척되어 주변부와 이질감이 발생하지 않도록 주의를 기울이며 진행하였다.

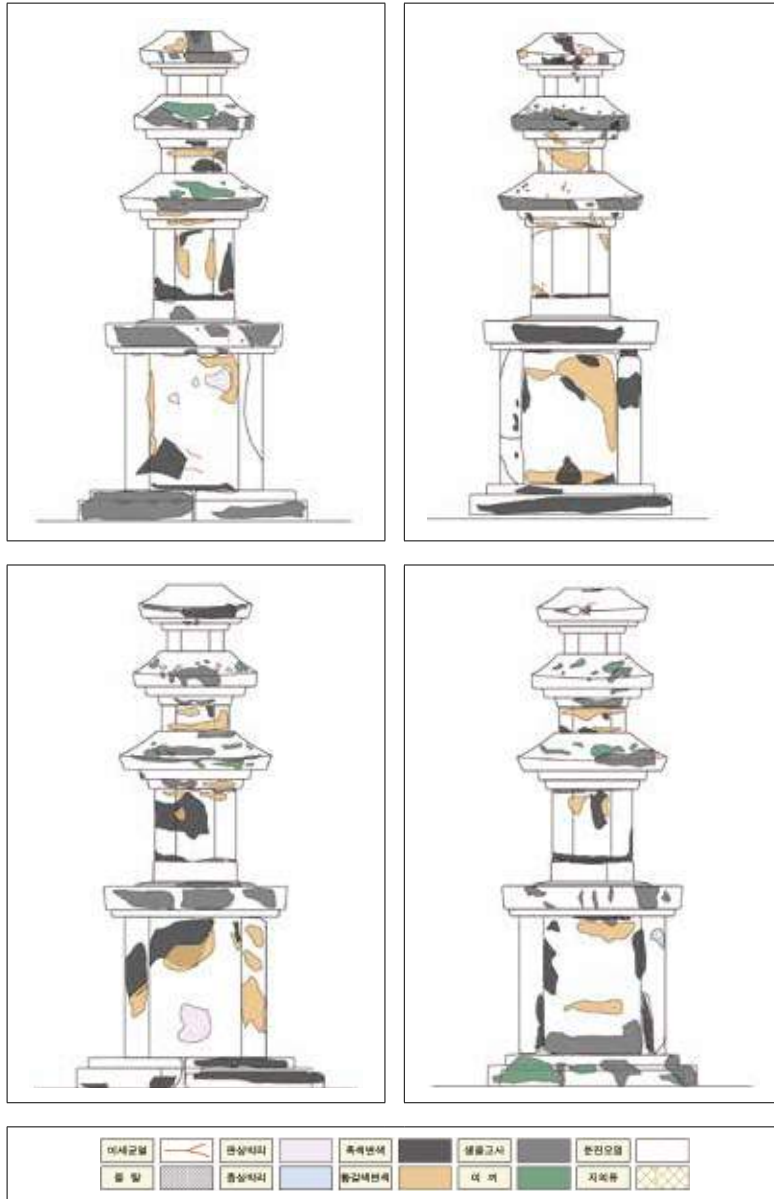
도5. 풍화훼손지도

낙성대 삼층석탑의 방위별 풍화훼손지도를 작성하였다. 각 훼손 요인을 미세균열, 판상박리, 층상박리, 물탈, 흑색변색, 황갈색변색, 생물고사(흑화), 이끼 및 지의류로 구분하여 면적을 도시화하였다. 이 석탑의 주된 훼손 양상은 판상박리의 기계적 풍화와 갈색 및 흑색변색의 표면오염으로 나타났으며, 부분적으로 균열이 발생된 것을 확인하였다<sup>(도5)</sup>.

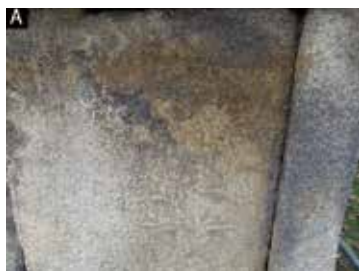
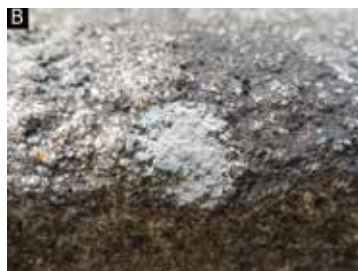
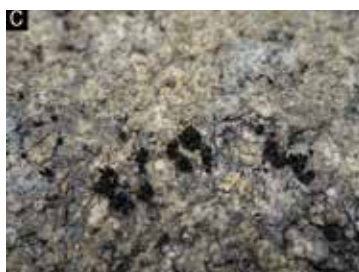
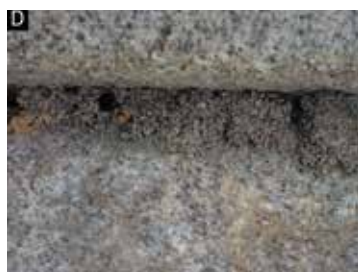
도 11. 낙성대 삼층석탑의 표면오염물

낙성대 삼층석탑에서는 다양한 표면오염물이 관찰되며, 화학적인 요인에 의한 변색과 생물에 의한 피복으로 나뉜다. 화학적인 요인에 의한 변색은 위치와 진행정도에 따라 흑색, 갈색, 황색 등 다양한 색상을 띤다. 이는 석탑 전반에 걸쳐 관찰되며, 특히 남측 기단에 넓게 분포한다. 생물에 의한 피복은 주로 옥개석의 상면에 널리 분포하며 조류, 지의류, 선태류 등이 확인되었으며, 과거 보수에 사용된 시멘트 모르타르도 관찰된다<sup>(도11)</sup>.

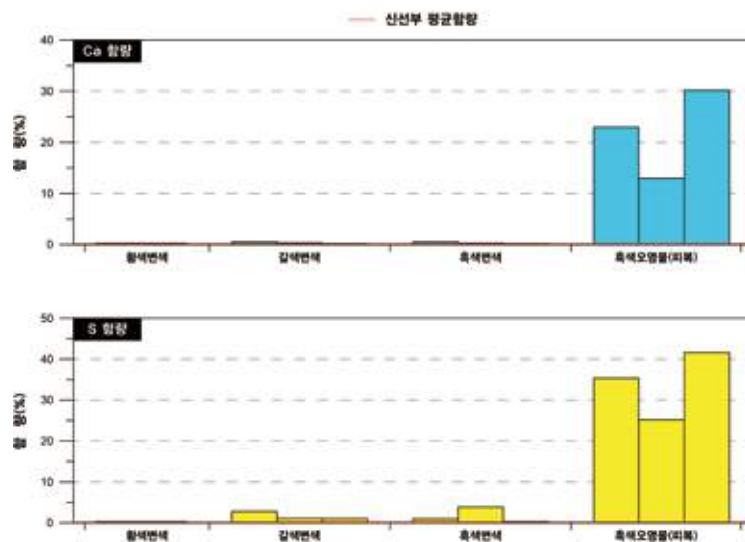
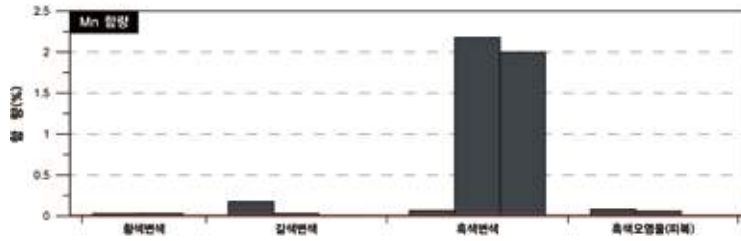
도12. 표면오염물의 종류에 따른 주요 오염원소의 함량

분석결과 피복된 형태의 오염물은 Ca와 S가 높게 나타났으며, Ca와 S를 주원소로 하는 석고에 흑색의 오염물이 침착된 것으로 판단된다<sup>(도12)</sup>.

흑색변색으로 분류한 지점에서는 Mn이 높게 검출되었다. Mn의 함량이 높은 지점은 남측 기단부에 집중되며, 망간 산화물에 의한 오염으로 볼 수 있다. S의 경우 신선부에서는 거의 관찰되지 않지만 석탑 전반에서 수% 이상의 함량을 나타내는 것으로 확인되었다. 이는 환경오염으로 형성된 대기 중의 S가 물에 녹아 변색을 유발하는 오염원으로 작용하였을 것으로 해석된다.

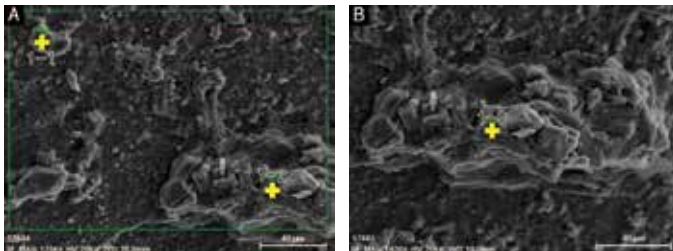
도13. 피복된 형태의 흑색피복 오염물의 SEM화상 및 EDS 측정지점

두 시료는 산출상태에서 명확한 차이를 보이는데, 피복된 형태의 흑색오염물은 암석의 표면에 미립의 광물결정이 산재하며, 광물의 크기는 수 $\mu\text{m}$ 부터 100 $\mu\text{m}$ 에 이르기까지 다양한 크기를 갖는다. 광물은 단결정으로 나타나지 않으며 여러 개의 광물이 복합체를 형성한 형태를 보인다<sup>(도13)</sup>. 흑색변색 시료는 암석 표면 전반에서 섬유나 끈의 형태를 갖는 이물질이 엉겨 붙어 있는 양상으로 관찰된다<sup>(도14)</sup>.

흑색피복 오염물 시료의 광물 표면 전체에 대한 EDS 분석 결과, Si(10.5%)가 가장 많은 함량을 보였으며, Al(8.3%), Ca(4.8%), S(4.1%) 순서로 나타났다. 그러나 결정화된 광물을 측정된 결과, Ca와 S의 평균함량은 각각 16.1%, 11.0%이며, Si와 Al은 극미량 함유되어 있다. 따라서 피복된 형태의 흑색오염물은 표면에 결정화된 석고에 먼지나 대기오염물이 침착되어 변색된 것으로 해석할 수 있다<sup>(표4)</sup>.

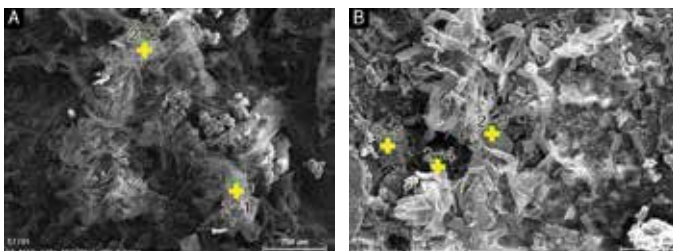
도14. 흑색변색 시료의 SEM화상 및 EDS 측정지점

흑색변색 시료의 EDS 측정 결과에서는 섬유나 끈의 형태를 갖는 이물질이 대부분 탄소로 구성되며, 유기물에 의한 오염으로 판단된다. 이러한 유기물이 피복되지 않은 2-3지점의 측정에서는 탄소의 함량이 매우 낮으며, 암석을 구성하는 Si 및 Al의 함량이 높게 나타나 대조적인 특징을 보인다. SEM 이미지와 EDS 분석을 종합하여 볼 때, 흑색변색은 곰팡이나 균류에 기인한 것으로 볼 수 있겠다.
