# 낙성대 삼층석탑 보존처리 사례 연구

The Case Study on the  
Conservation of Three-storied  
Stone Pagoda at Nakseongdae

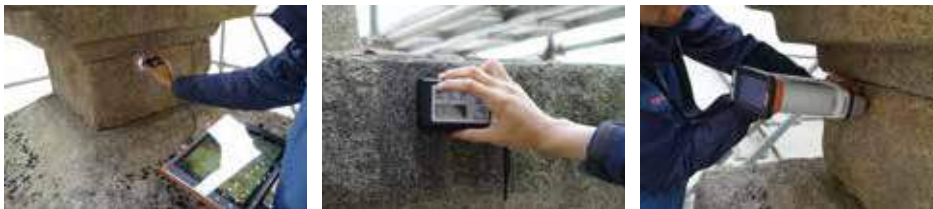
도4. 현장 조사·분석

보존처리에 앞서 낙성대 삼층석탑의 훼손지도를 작성하여 유형별 풍화 양상을 분류하였다. 석탑을 구성하는 암석의 재질특성을 파악하기 위해서는 실체현미경 조사를 통해 기계적 특징을 살펴보았으며, 편광현미경 관찰, X-선 회절분석 및 전암대자율 측정을 실시하여 암석광물학적 특징을 확인하였다. 또한 각 표면오염물에 대한 휴대용 XRF 및 주사전자현미경 분석을 수행하였다<sup>(도4)</sup>.

a b c  
(a) 실체현미경 관찰  
(b) 전암대자율 측정  
(c) 표면오염물 분석  
(P-XRF)

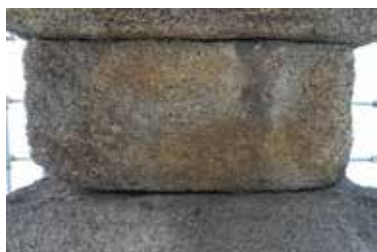
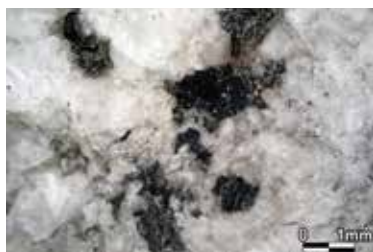
도6. 담회색중립질흑운모화강암의 기재적 특징

낙성대 삼층석탑을 구성하는 암석은 크게 두 종류이며, 육안관찰에서 담회색과 담홍색으로 명확하게 구분된다. 3층 탑신을 제외한 모든 부재는 담회색을 띠며, 3층 탑신에서만 담홍색화강암이 관찰된다. 먼저 담회색을 띠는 화강암은 입상조직을 보이며, 입자크기는 1~3mm로 중립질에 해당한다. 조암광물로는 석영, 장석 및 운모

가 관찰되며, 대부분 유사한 입자크기를 보이지만 운모류는 다소 작은 크기를 갖는다. 장석은 대부분 사장석으로 구성되며, 운모는 대부분 흑운모가 산출되지만 미량의 백운모가 관찰된다. 부재에 따라 흑운모의 함량에는 다소 차이가 있지만 전반적인 기재적 특징으로 볼 때, 담회색중립질흑운모화강암으로 동정할 수 있다<sup>(도6)</sup>.

(a) 산출상태  
(b) 실체현미경 사진

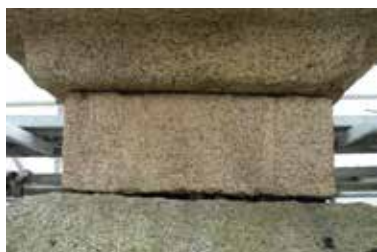
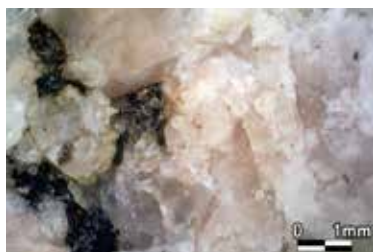
도7. 담홍색중립질화강암의 기재적 특징

3층 탑신은 다른 부재와 달리 담홍색이 뚜렷한 특징을 보이며, 풍화에 의한 변색이나 손상이 적은 신선한 면이 표면에 다수 노출되어 있다. 중립의 입상조직을 보이며, 조암광물로는 석영, 장석 및 운모가 관찰된다. 담회색중립질화강암은 대부분 사장석으로 구성된 것과 달리 담홍색을 띠는 K-장석이 다수 분포한다. 또한 다른 부재들과 흑운모의 함량에서 명확한 차이를 보인다<sup>(도7)</sup>.

(a) 산출상태  
(b) 실체현미경 사진

일반적으로 동일한 기원의 마그마 암체 내에서도 정치환경에 따라 전암대자율의 차이가 발생하기도 한다. 그러나 낙성대 삼층석탑에 사용된 두 암석은 기재적 특징에서 다소 다른 차이가 관찰되며, 풍화도에서도 차이가 있는 것으로 보아 3층 탑신석이 복원재로 사용되었을 가능성이 제기된다. 두 암석의 동질성을 명확히 파악하기 위해서는 화학분석과 같은 정량분석이 추가적으로 필요하다.

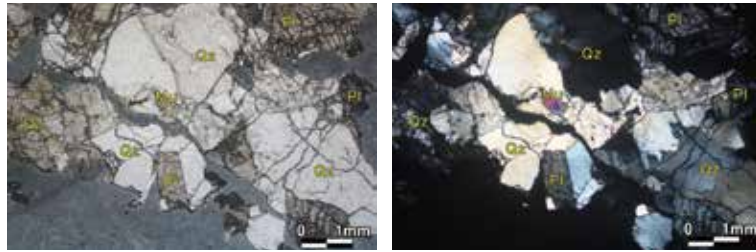
도8. 담회색중립질흑운모화강암의 편광현미경 사진

편광현미경 관찰결과, 육안으로 관찰한 석영, 사장석, 백운모를 확인하였으며<sup>(도8)</sup>, X-선 회절분석 결과에서도 석영, 사장석, 정장석 및 운모가 동정되었다. 육안으로는 거의 관찰할 수 없었던 K-장석을 X-선 회절분석을 통해서 뚜렷하게 확인하였다<sup>(도9)</sup>.

a b  
(a) 개방니콜  
(b) 직교니콜

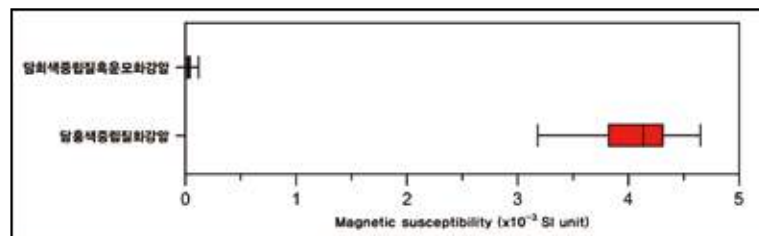
도10. 낙성대 삼층석탑 구성암석의 전암대자율 분포

낙성대 삼층석탑을 구성하는 부재 13개에 대해 전암대자율을 각각 10회씩 측정하였다. 이를 암종에 따라 구분하였으며, 측정한 값들을 다이어그램에 도시하여 분포양상을 살펴보았다<sup>(도10)</sup>. 이 결과, 담회색중립질흑운모화강암과 담홍색중립질화강암은 명확히 구분된 분포양상을 보인다. 담회색중립질흑운모화강암은  $0.006 \sim 0.119$ (평균  $0.035 \times 10^{-3} \text{ SI unit}$ )의 범위를 보이며, 담홍색중립질화강암은  $3.180 \sim 4.650$ (평균  $4.101 \times 10^{-3} \text{ SI unit}$ )의 값을 갖는다.
